①②改善箇所説明図
(タイロッド干渉)

③改善箇所説明図 (ファン破損)

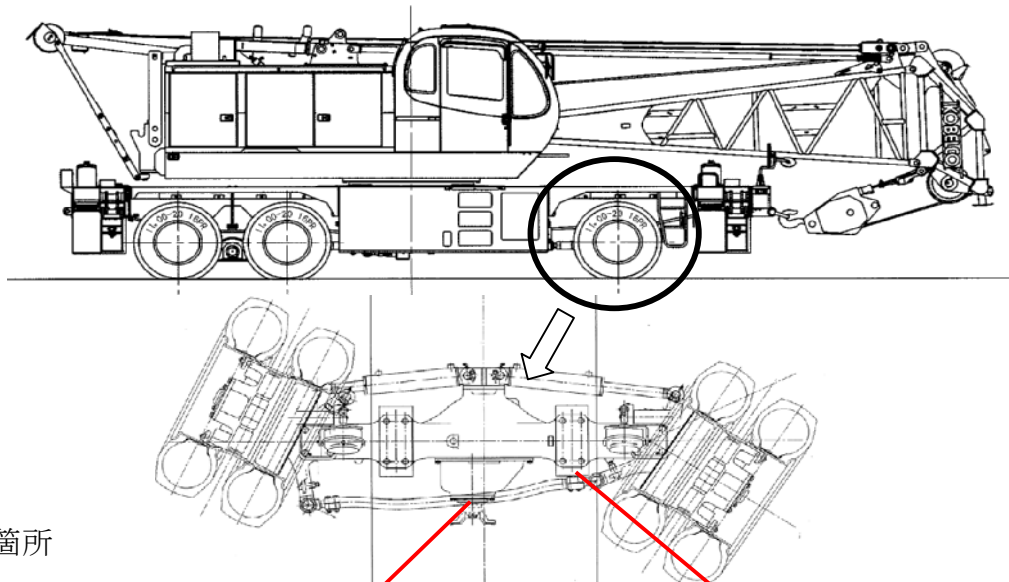
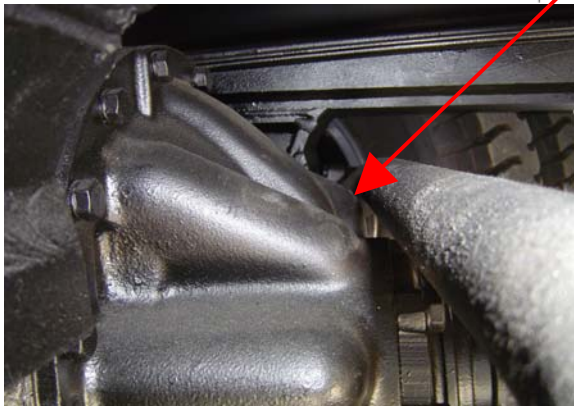
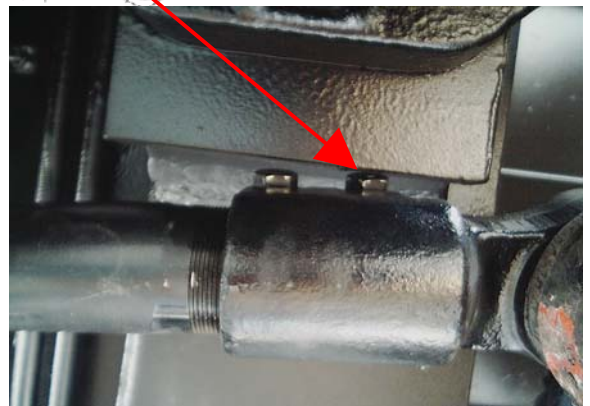
不具合発生箇所

- ①かじ取装置のタイロッドの位置が不適切なため、最大かじ取り操作時にタイロッドとフロントアクスルが干渉するおそれがある。
- ②かじ取装置のタイロッドの製作誤差により、最大かじ取り操作時にタイロッドエンドが車枠のアクスル取付座に干渉するおそれがある。

①全車両、タイロッドを対策品に交換する。

タイロッドオフセット寸法の変更

対策前 55mm

対策後 65mm

識別: 作業完了車には、タイロッドに白ペイントを塗布する。

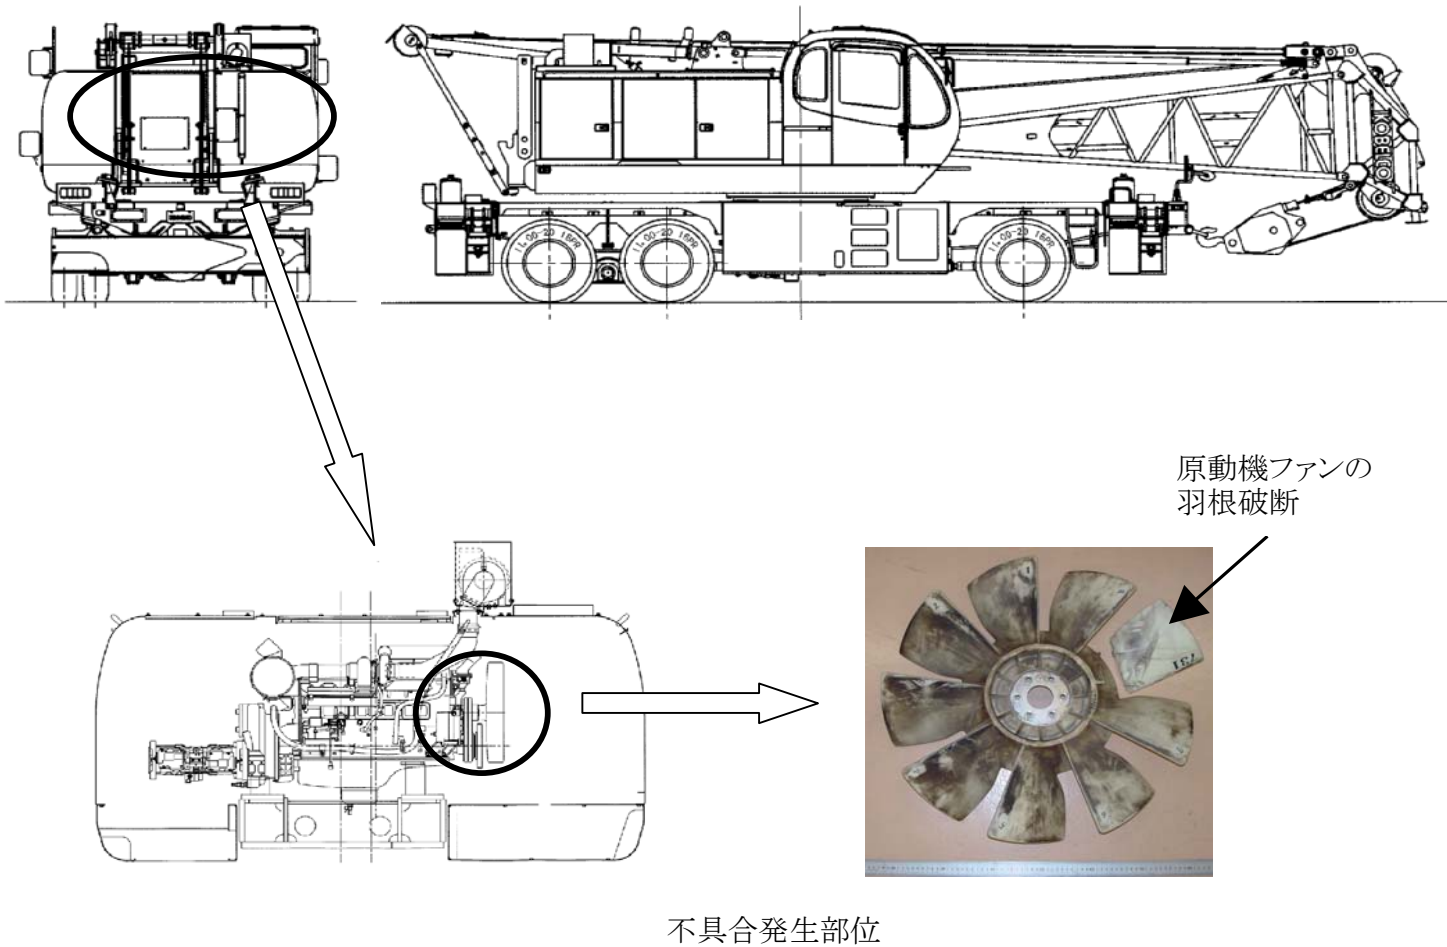
原動機の冷却ファンの材質が不適切なため、強度が不足しているものがある。そのため、連続使用によりファンの羽根が疲労破断し、破断した羽根がラジエータに当たることもあり、最悪の場合、ラジエータを損傷し冷却水が漏れ、冷却水温度が上昇するおそれがある。

全車両、原動機の冷却ファンを対策品と交換する。

ファンの材質

対策前 : ポリアミド

対策後 : ポリプロピレン

識別: 作業完了車には、ファンに赤ペイントを塗布する。
