改善箇所説明図

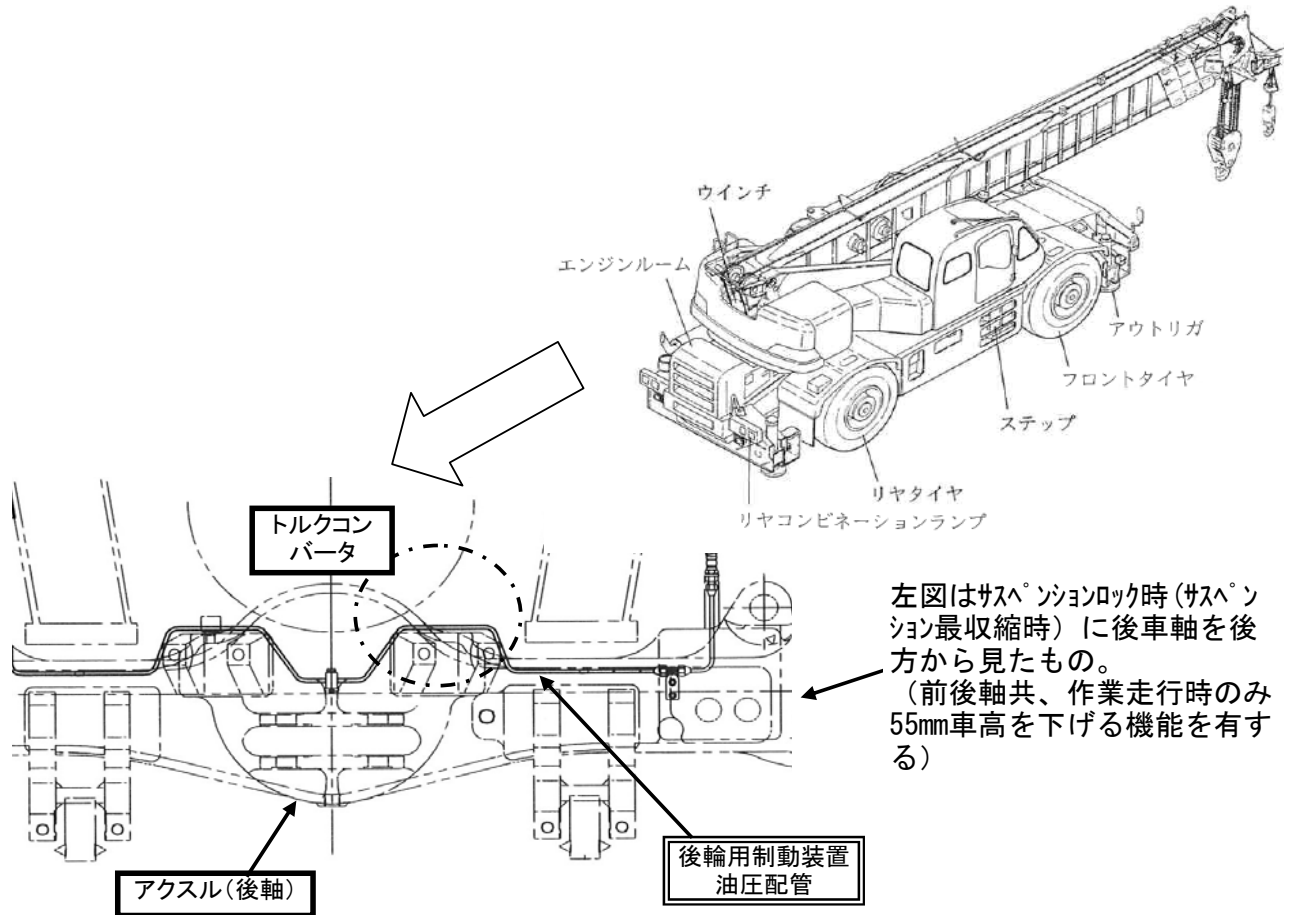
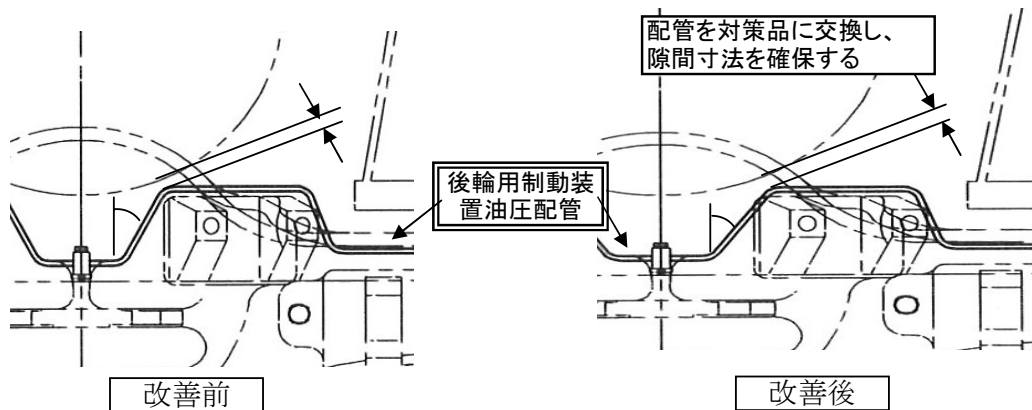
後輪用制動装置油圧配管とトルクコンバータ(流体クラッチ)の隙間寸法が不足しているものがあり、サスペンションロック(クレーン作業時等に車両の安定性を向上させるため、サスペンションを強制的に収縮させ固定)時に、油圧配管とトルクコンバータが干渉する場合があります。そのため、そのままの状態で使用を続けると配管に穴が開き、最悪の場合、道路走行時に後輪の制動力が低下するおそれがある。

全車両、サスペンションロック時の配管とトルクコンバータの隙間寸法を点検、適切な寸法が確保出来ていないもの、又は、接触した形跡があるものは、配管を対策品に交換する。
