改善箇所説明図

代表型式: KMG6300

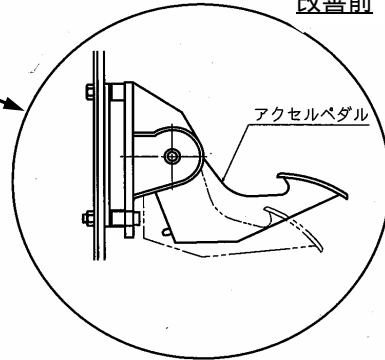
改善前

基準不適合発生箇所
クレーン用台車の加速装置において、アクセルリターンスプリングが一つしか装備されていないため、道路運送車両の保安基準に適合していない。
