改善箇所説明図

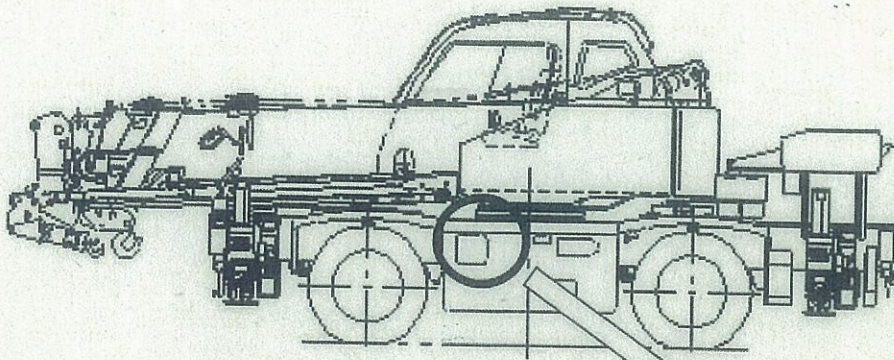
不具合発生箇所

エンジン回転数を制御する多重送電ユニットに組み込まれたフォトカプラにおいて、不適切な製造工程で生産されたものがある。そのため、そのままの状態で使用を続けると、アナログ出力信号不良が発生し、エンジン回転が不調となるおそれがある。

全車両、良品の多重送電ユニットに交換する。

注：□は、交換部品を示す。

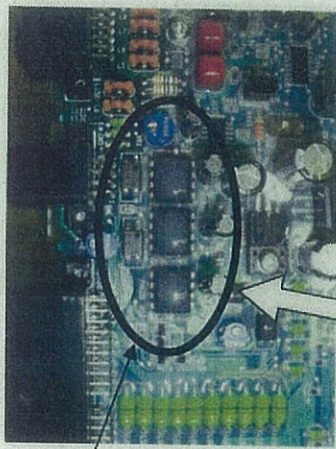
多重送電ユニット

多重送電ユニット内基板
