改善箇所説明図

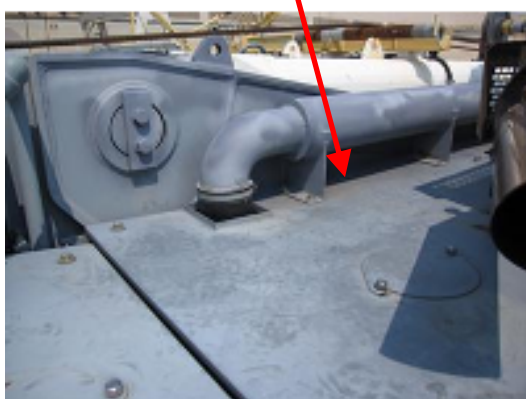
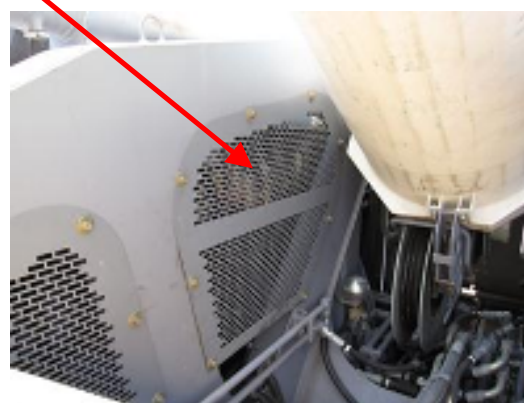
改善前

不具合発生箇所

ターボ付エンジンにおいて、エンジンカバーの形状が不適切なため、当該カバーの隙間より雨水等がターボにかかり、ターボ内部に錆が発生し、ターボ内部の可動部分の動きが渋くなることがあり、コントローラが異常と判断して燃料噴射量が低減される場合がある。なお、燃料噴射量が低減されても車速は低下するが走行することはでき

- ①全車両、ターボの作動確認を行い、渋みのあるものは部品を交換する。
- ②全車両、カバーとコントローラを対策品に交換する。

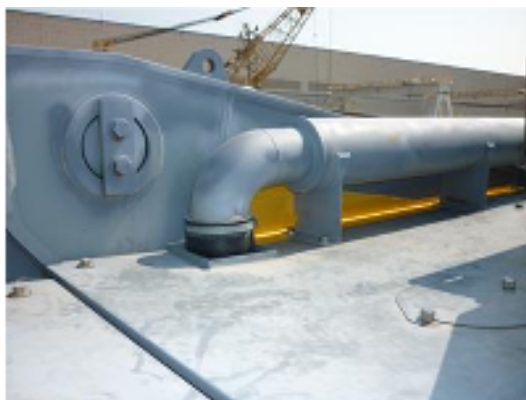
改善後

追加カバーの設置

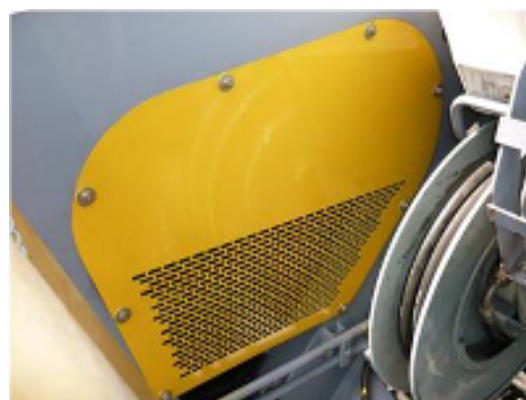
対策カバーに交換
