## ②改善箇所説明図 (ステアリング切替不良)

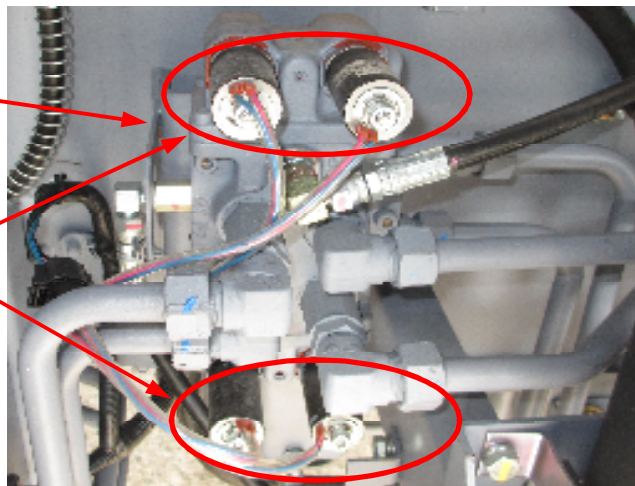
改善前

ステアリング切替バルブ

不具合発生箇所

特殊操舵モードを備える車両において、かじ取り方式を切り換えるステアリング切替バルブの油圧配管内の微小異物がバルブ内部に入り、バルブ内部のスプールの動きがしぶくなることがある。そのままの状態で使用を続けると、切替バルブが作動しなくなり、かじ取り方式を特殊操舵モードで使用した後にノーマル操舵モードに戻そうとしても戻らず、タイヤが切れなくなるある。

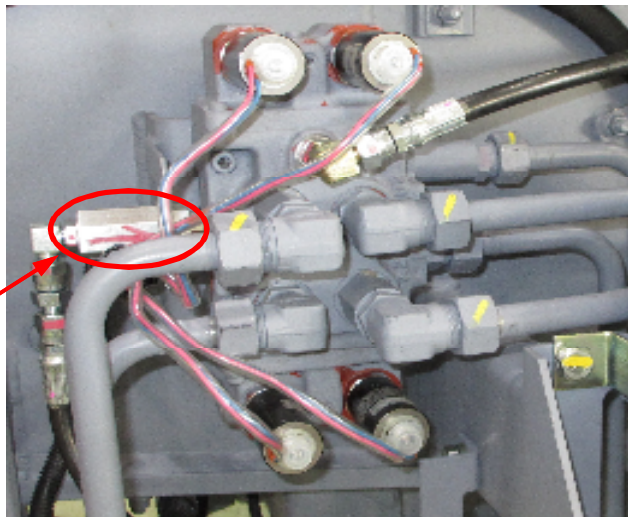
改善後

高精細フィルタの追加

全車両、ステアリング切替バルブへの微小異物の侵入を防止するための高精細フィルタを追加する対策を行う。

識別: 高精細フィルタの追加は外観にて容易に識別可能のため、特別な識別は行わない。
