改善箇所説明図

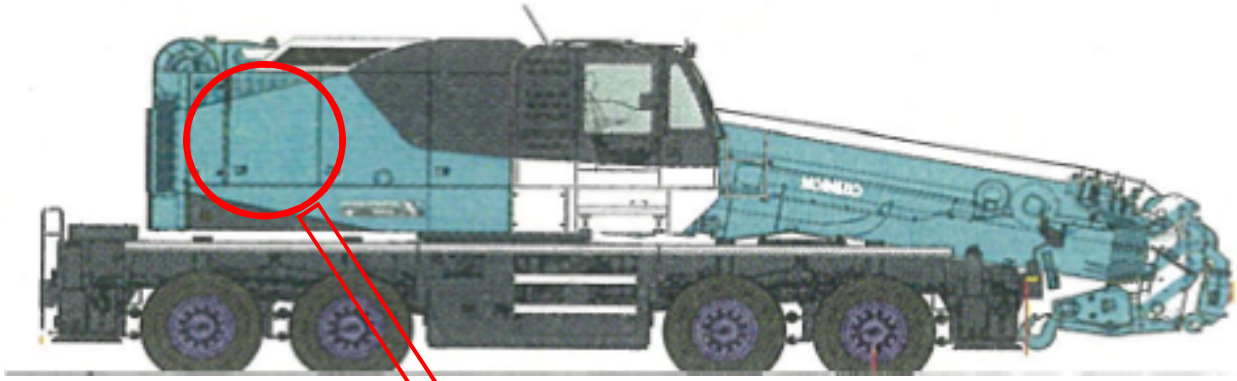
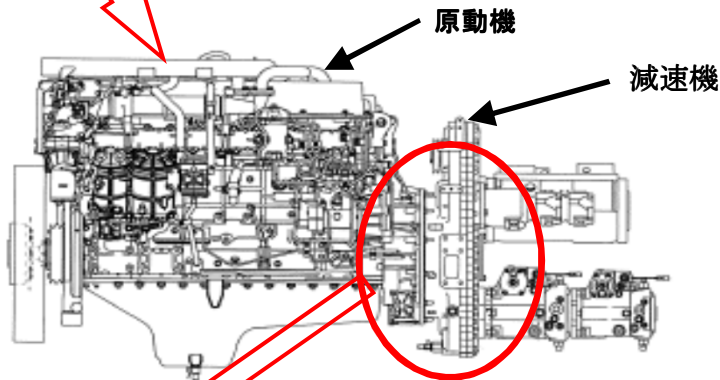
原動機と減速機を連結するカップリングにおいて、カップリングの回転変位が許容値を超える場合があるため、カップリングを構成する樹脂製エレメントが早期に摩耗するものがある。そのため、当該エレメントが摩耗することにより減速機に振動および異音が発生し、最悪の場合、振動により減速機ケーシングの一部に微細な亀裂が発生し減速機内のギヤオイルが滲み出すおそれがあるが、走行には影響しない。

全車両、対策型カップリングに交換する。また、減速機ケーシングを点検し亀裂がある場合は減速機を新品と交換する。
