改善箇所説明図

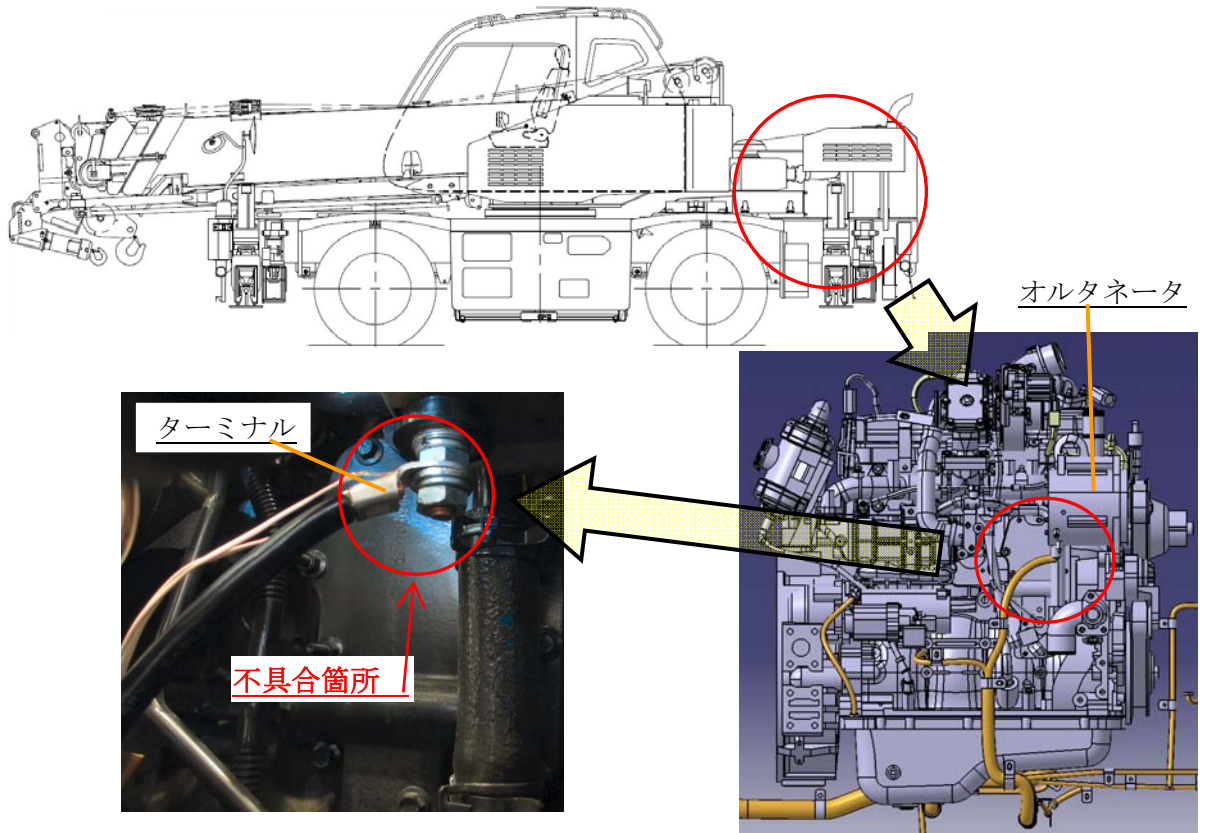
不具合発生箇所

原動機のオルタネータ部の配線において、配索が不適切なものがあ、原動機の振動によりターミナル部が断線し、チャージングランプが点灯するおそれがある。なお、走行中にチャージングランプが点灯した場合でも、原動機が停止することなく、運転者は路肩移動等の対応可能である。

全車両、一部のクランプを廃止し、配線の配索を変更する。
なお、ターミナル部を点検し異常が発見された場合は配線を新品に交換する。

識別：配線に白ペイントを行う。
