## 事故事例

## 経年使用のクレーンによる補巻フックの落下事故

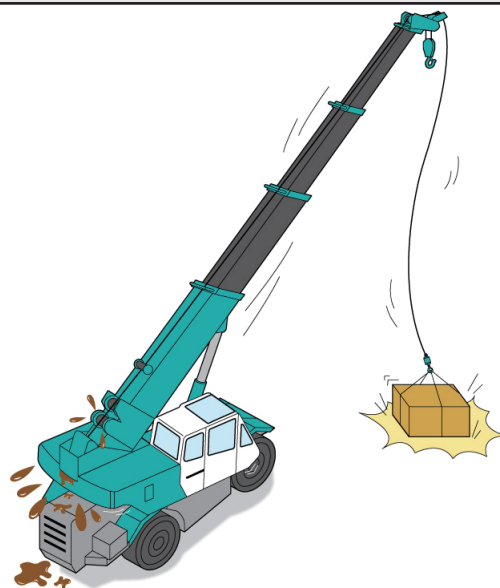
荷を1m吊った瞬間、吊り荷とフックもろとも落下した。  
補巻クラッチスイベルと接続ホースが破損しており、  
大量の油漏れも発生させた。

**取扱説明書に記載している定期交換保安部品については必ず定期的に交換を実施する。**

部品は使用または時間の経過によって部品内外部に変質劣化が進みます。  
定期交換保安部品とは、その中でも、万一異常が発生すると重大事故につながる  
可能性のある部品をとりあげ、定期的に交換して安全確保、  
事故の未然防止を図っていただくようにしております。

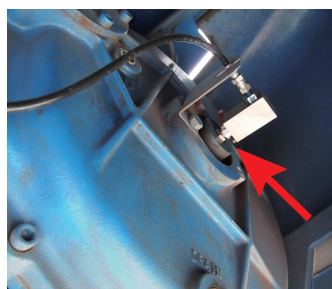
経年劣化による補巻用クラッチスイベルの  
シャフト部が抜けだし破損に至った。
