改善箇所説明図

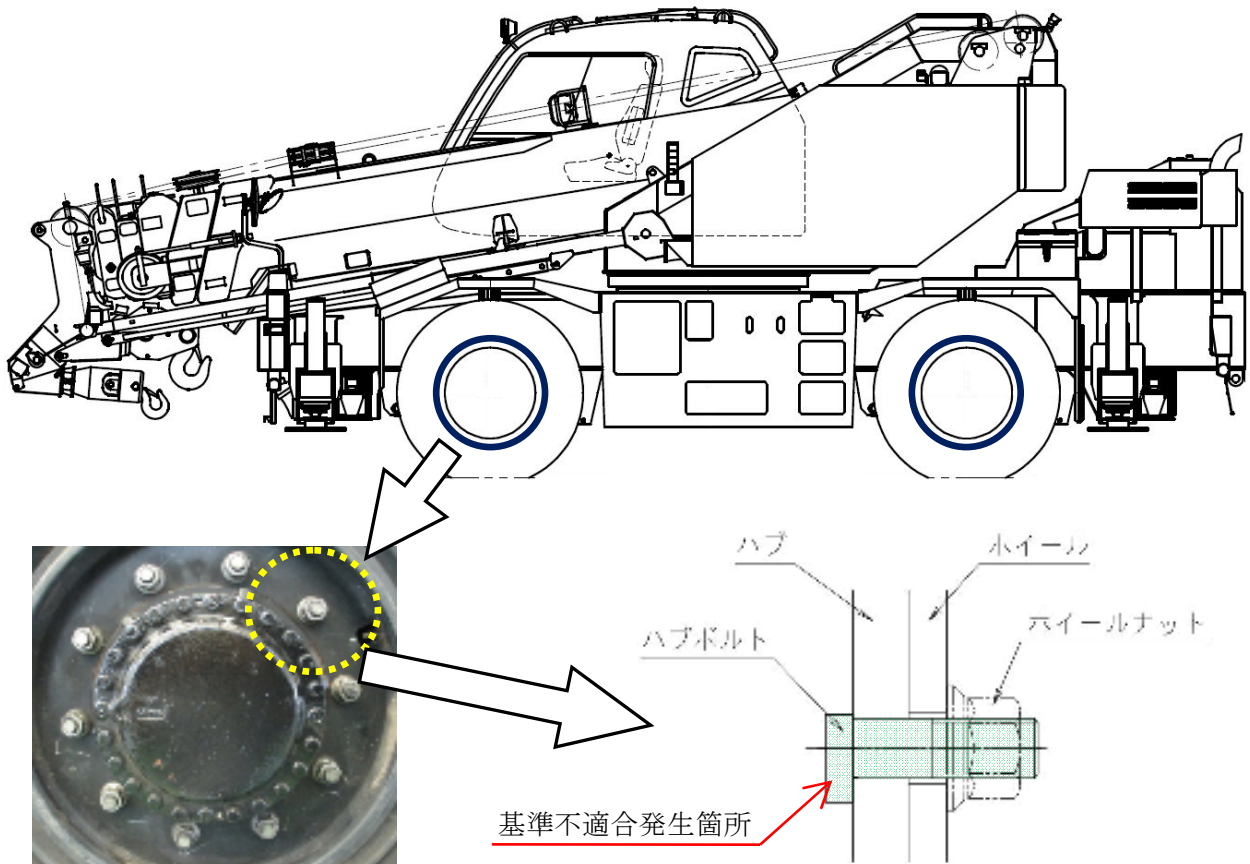
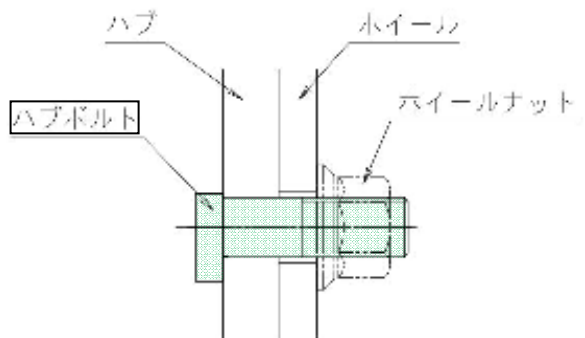
ホイール・クレーンの走行装置において、ホイールを取り付けるハブボルトの強度が不足しているため、ホイールナットを締め付ける際に当該ボルトが伸びるものがある。そのため、ホイールナットを規定のトルクで締め付けることができないおそれがある。

全車両、ハブボルトを対策品に交換する。

識別：メッキから黒色のハブボルトに交換し識別する。
