事故事例

地盤沈下による転倒事故

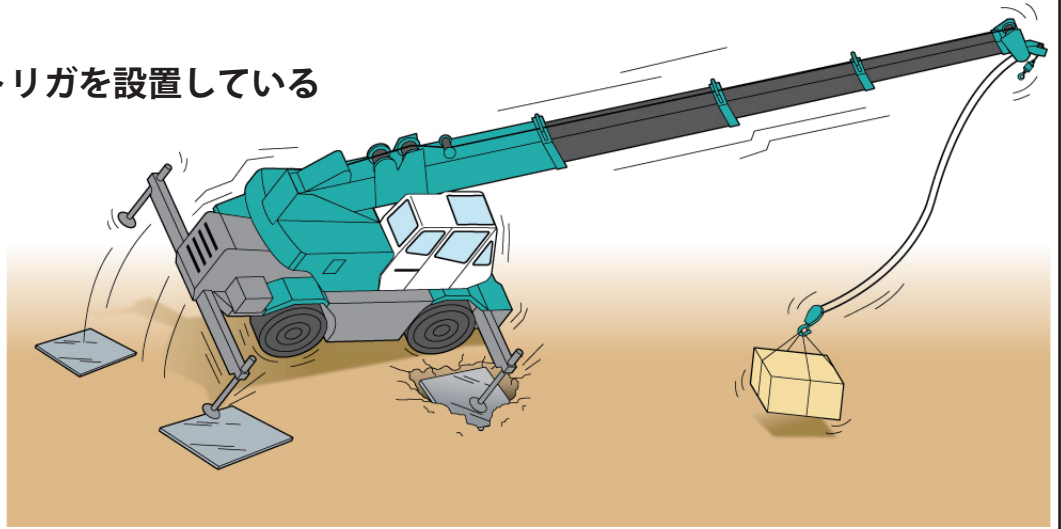
事故発生状況

クレーン作業中に、アウトリガを設置している敷き鉄板が沈み転倒した。

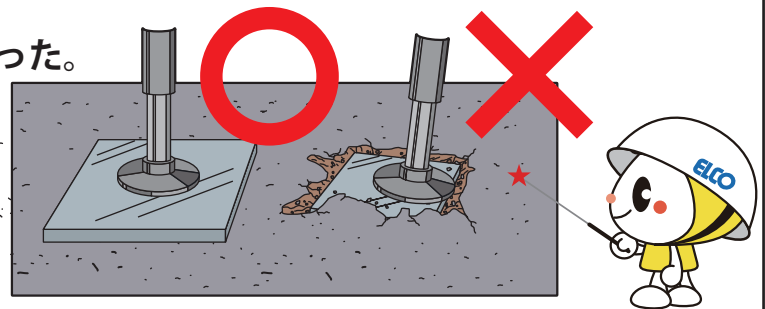
原因

軟弱地盤に対する養生が十分に出来ていなかった。

対策

地盤が養生され、十分に強度が有る事を確認してからアウトリガを設置する事。

- 作業内容からアウトリガに作用する反力を考慮したうえで、十分な地盤養生がなされているか確認してください。

アウトリガ張り出し幅が少ない方向では、機械総質量+吊り荷質量の8割を超える反力がアウトリガに作用する場合があります。地盤に対して十分注意をしてください。
