改善箇所説明図

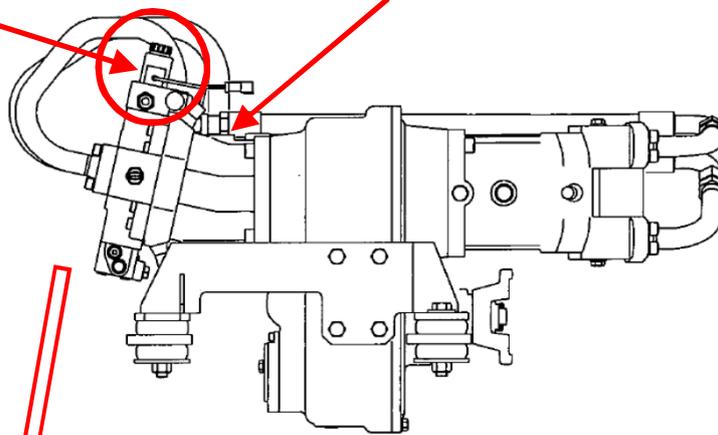
不具合発生箇所

電磁弁

油圧モータ

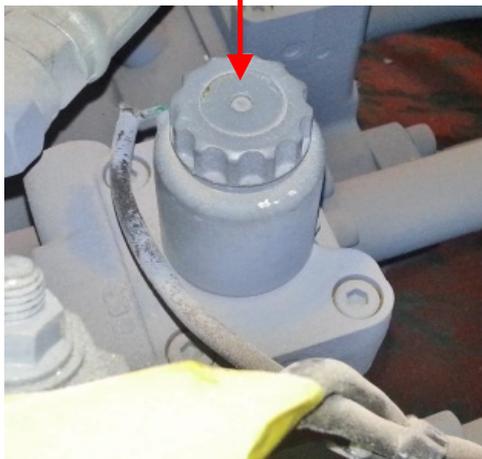
対策前

水浸入

動力伝達装置の油圧モータに取付けている電磁弁において、雨水等に対する処置が不適切なため、電磁弁の内部に水が浸入すると腐食が発生し、コイルが断線することにより電磁弁が作動しなくなり、低速時の加速が悪くなる。なお、低速時の加速以外は問題なく、一般道の走行には影響しない。

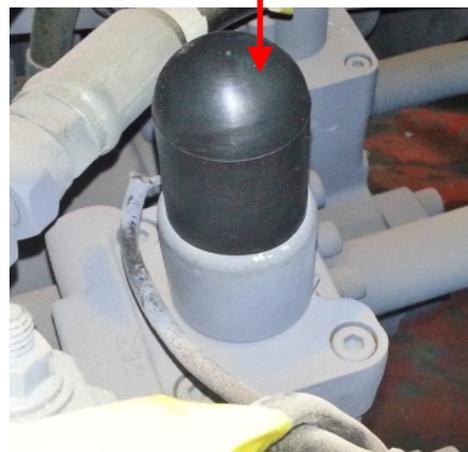
対策後

水浸入防止カバー追加

全車両、電磁弁に水浸入防止カバーを追加する。また、電磁弁を点検し腐食が発生しているものは新品に交換する。
