改善箇所説明図(2)
(油圧配管ホース固定部損傷)

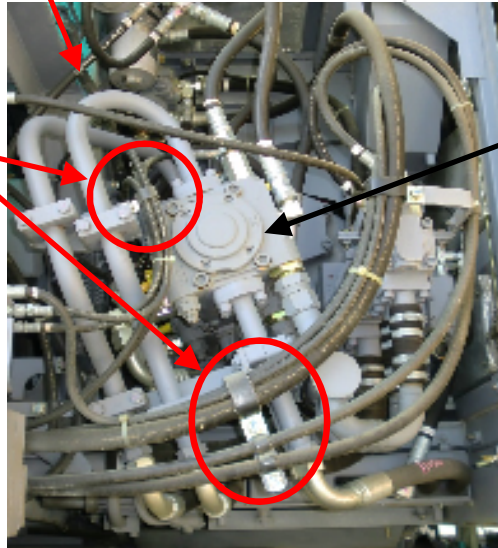
不具合発生箇所

油圧ポンプ

機械後方から見る

油圧配管ホースを固定しているクランプの形状が不適切なため、油圧脈動の振動を受け、クランプと油圧配管ホースが擦れて損傷することがある。そのため、そのまま使用を続けると、油圧配管ホースに穴があき作動油が流出するおそれがある。

全車両、クランプを対策品に交換する。
また、油圧配管ホースに損傷があれば新品に交換する。

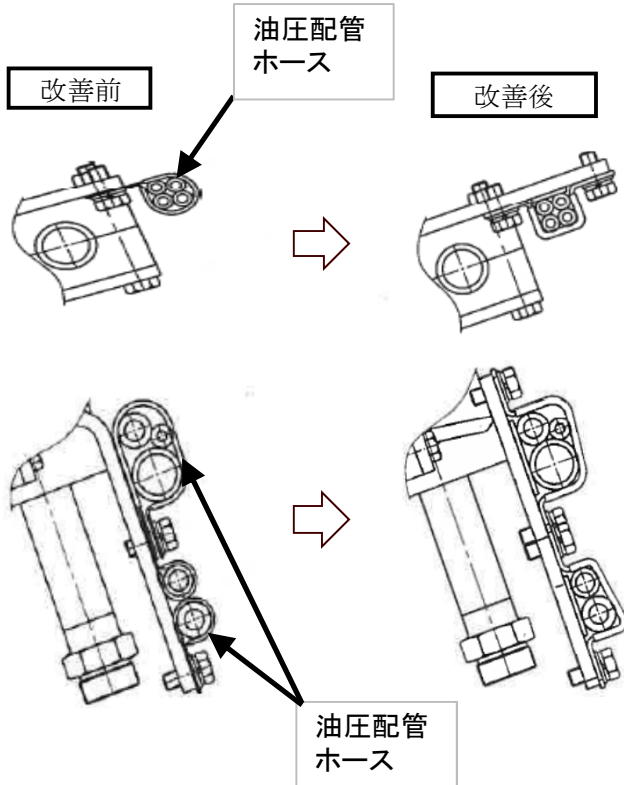
改善の内容

識別:クランプ形状が異なるので識別はしない。
