## 改善箇所説明図

### 不具合発生箇所

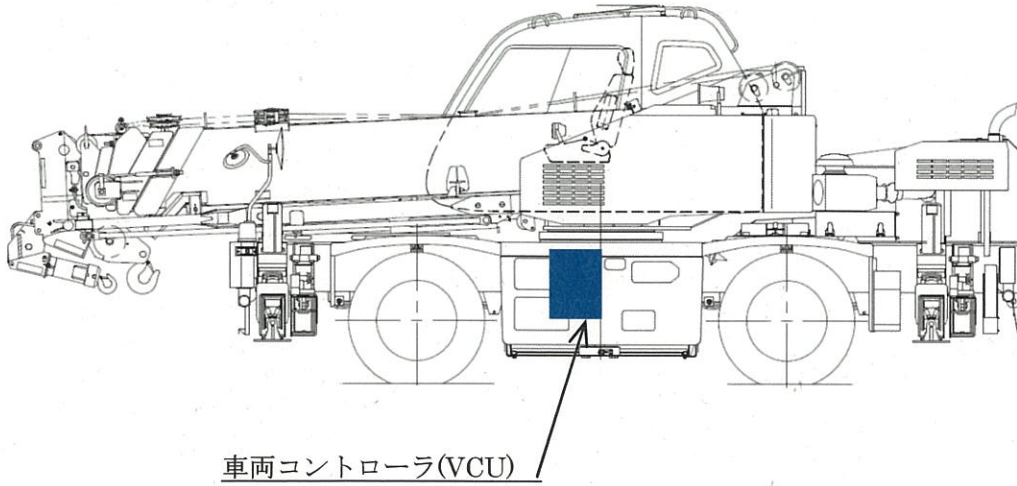
ホイールクレーンの動力伝達装置において、ユーザより降坂走行時のエンジンプレーキの効き不足の指摘があり、商品性向上のため、マニュアルシフトダウンの車速範囲を変更し、エンジンプレーキの使用範囲を広げる。

全車両、車両コントローラ(VCU)のプログラムを改善したプログラムに変更するとともに、取扱説明書の記載内容を改訂する。

注：交換部品なし。

識別：プログラムNoで確認が可能のため、特別に識別は行わない。
