## 改善箇所説明図

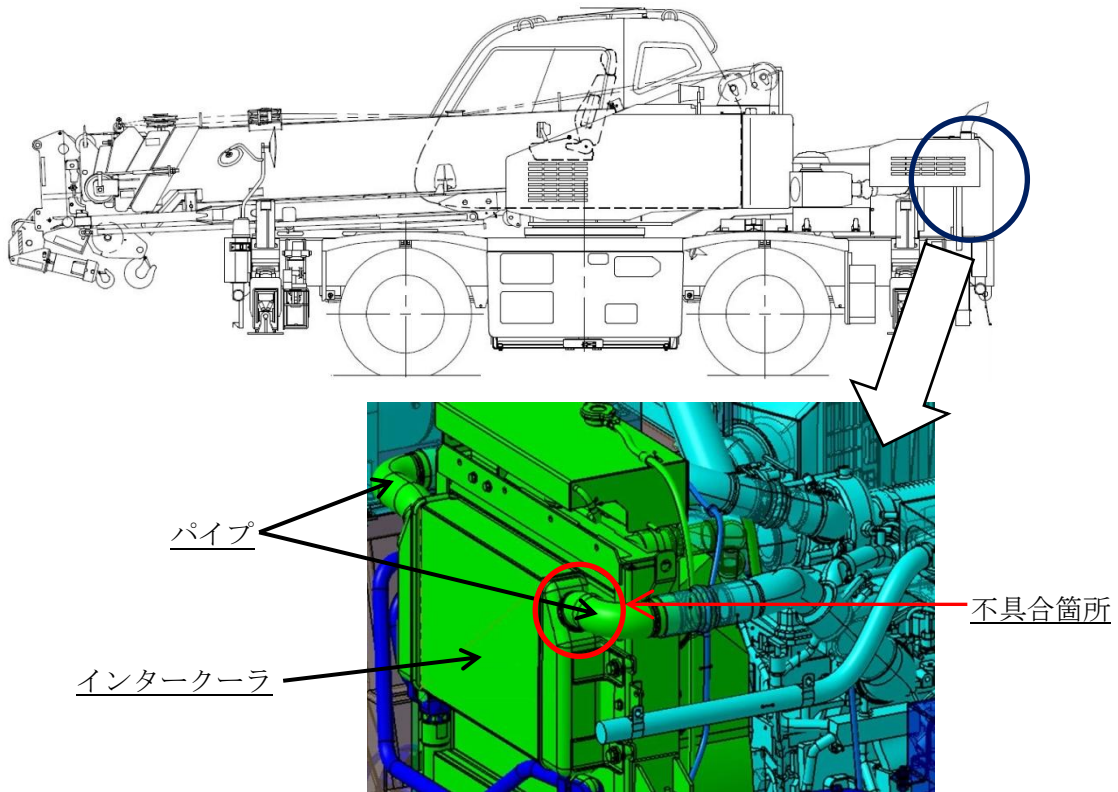
### 不具合発生箇所

ホイールクレーンの原動機吸気装置において、インタークーラパイプの強度不足により亀裂が生じるものがある。そのため、そのままの状態で使用を続けるとパイプが破断し、エンジンの出力が低下するおそれがある。

全車両、インタークーラのパイプにサポートを追加する。併せて、パイプを点検し、異常がある場合にはインタークーラを新品に交換する。
