## 改善箇所説明図

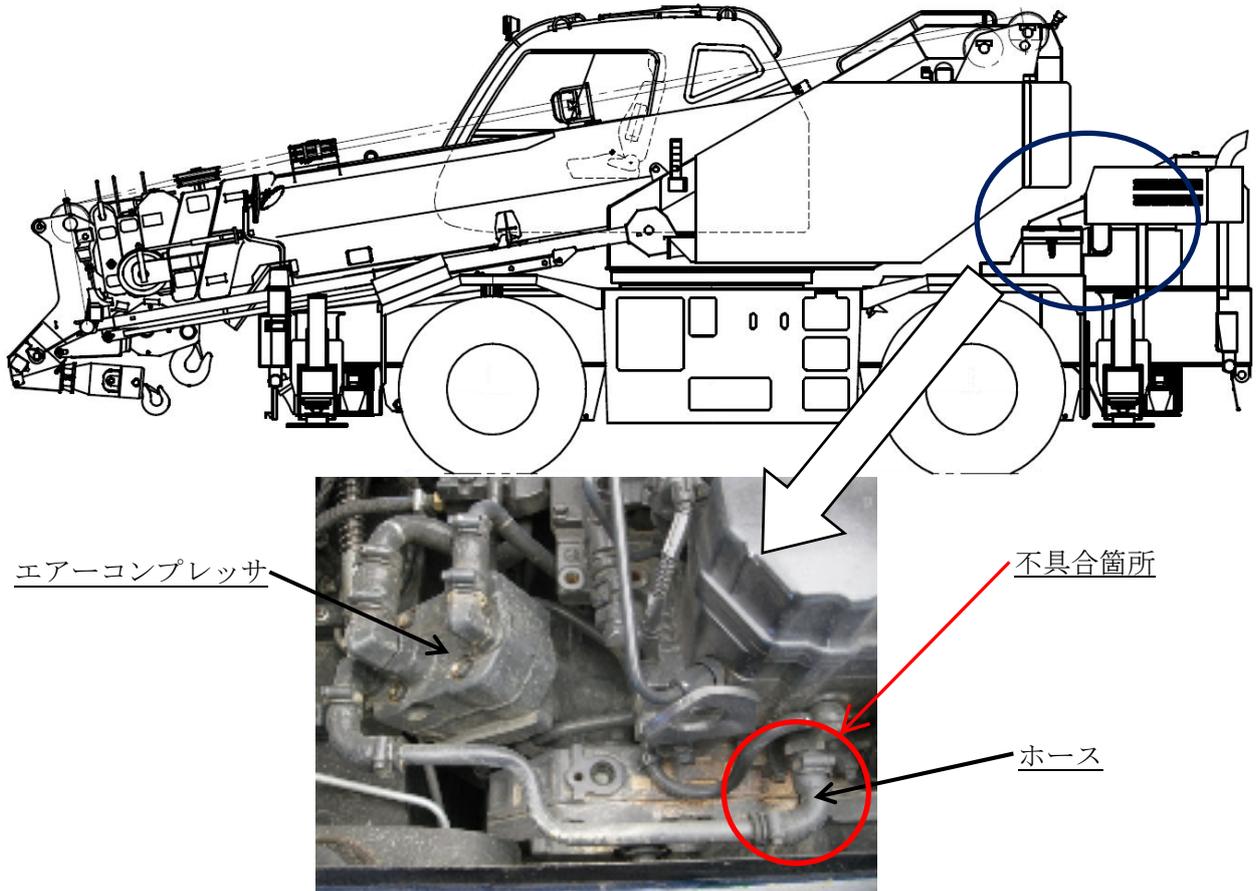
### 不具合発生箇所

ホイールクレーンの原動機において、エアーコンプレッサの冷却ホースの製造工程が不適切なため、ホースの耐久性にバラツキがある。そのため、そのままの状態で使用すると、当該ホースに亀裂が生じて、冷却水が漏れだし、最悪の場合、オーバーヒートするおそれがある。

全車両、ホースの耐久性を上げた対策品に交換する。
