改善箇所説明図
(ステアリングシリンダ油漏れ)

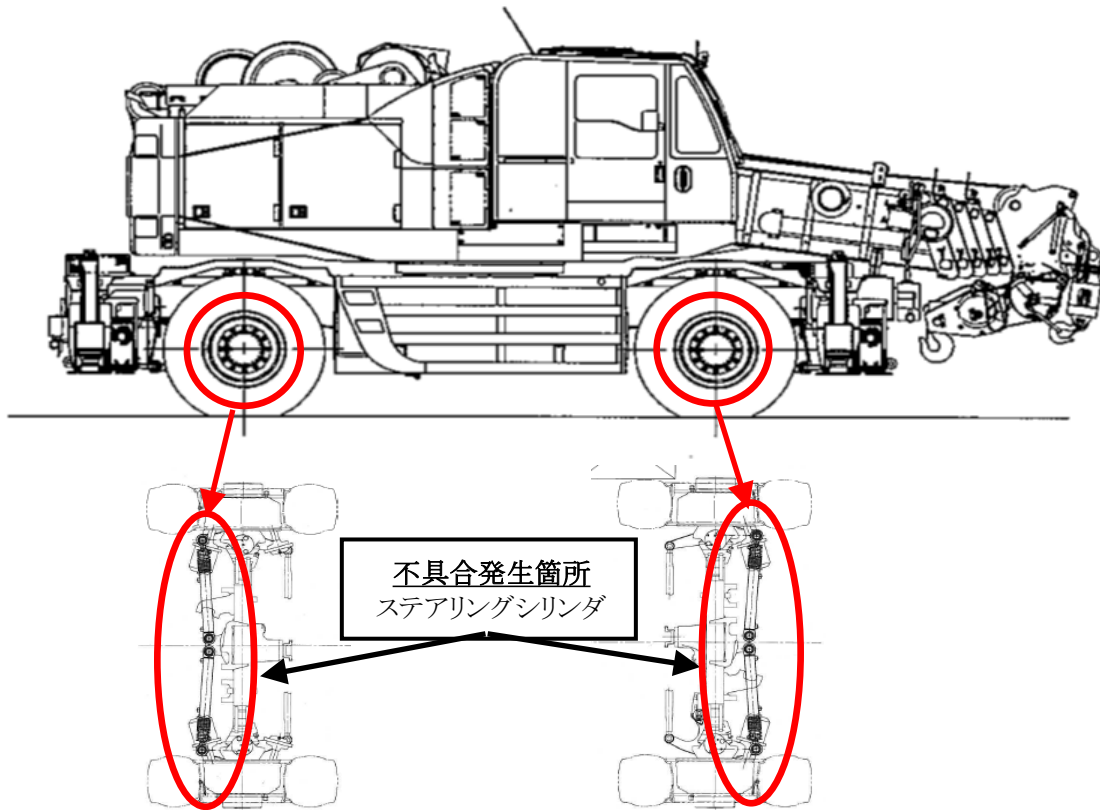
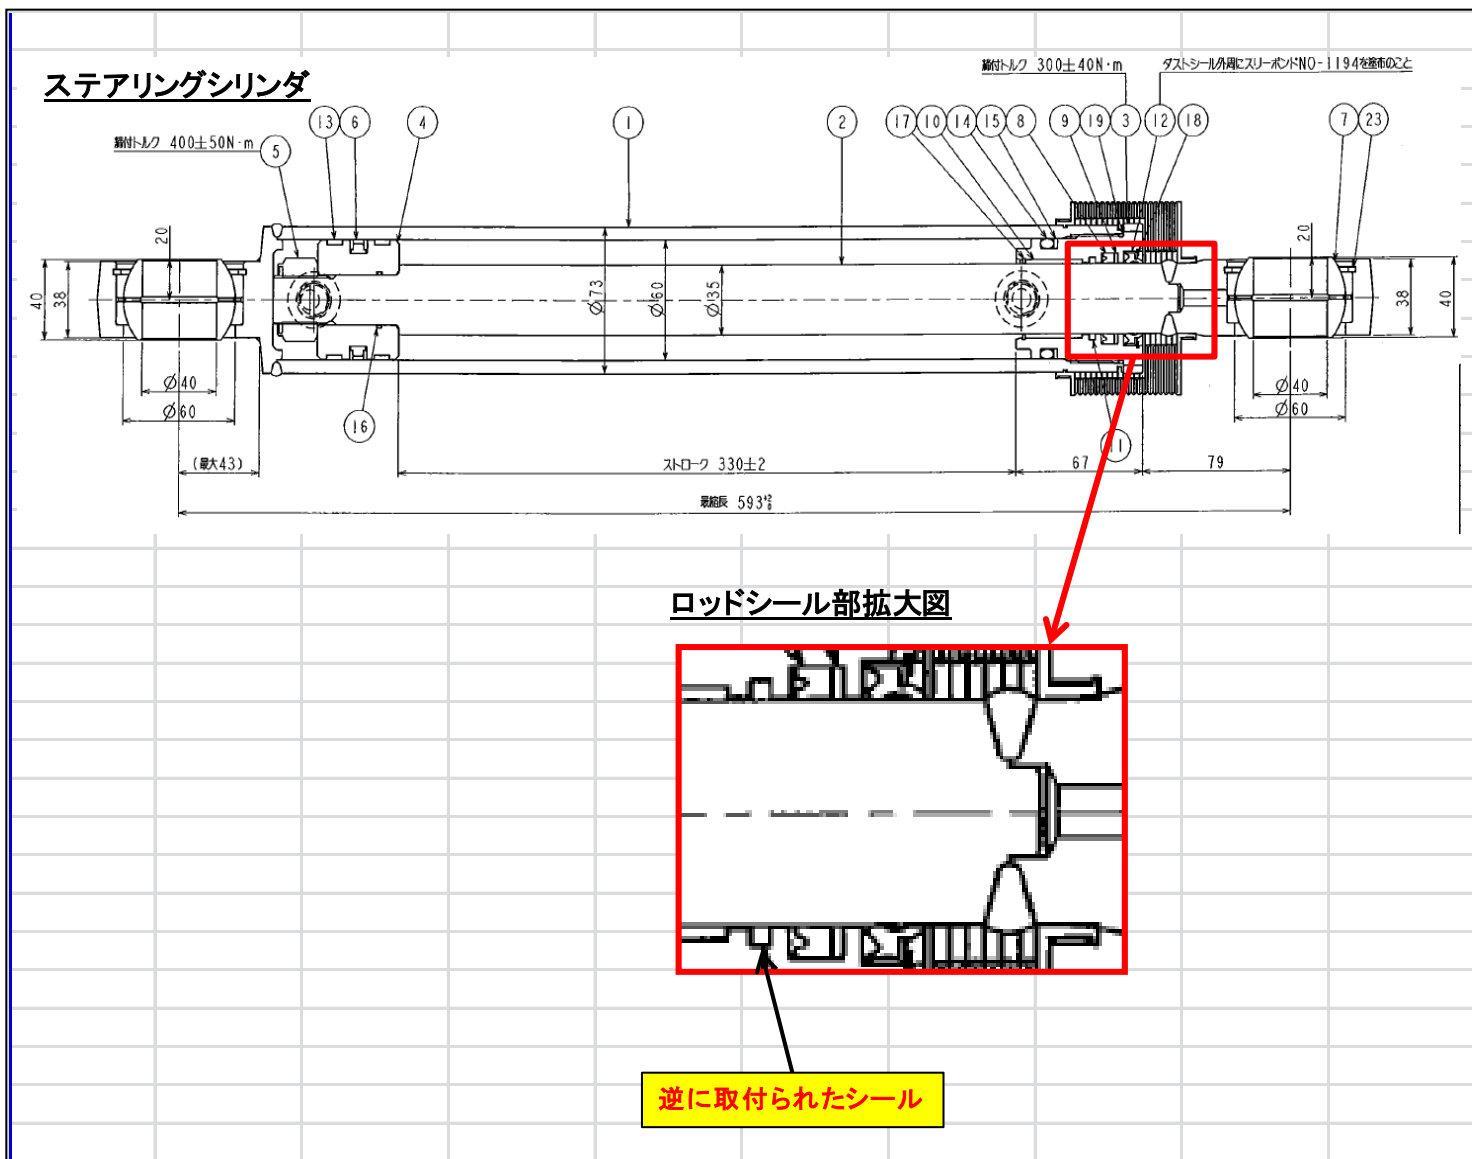
ホイール・クレーンのかじ取装置の油圧ステアリングシリンダの製造が不適切なため、シリンダ内部のシールが逆向きに組み付けられたものがある。そのため、シリンダ内部のシール性が確保できず、作動油が漏れるおそれがある。

全車両、当該シールを点検し、逆向きに組み付けられたものは、シリンダを良品に交換する。
識別:シリンダに付属しているゴムブーツ(黒色)に白ペンキを塗付する。
