改善箇所説明図

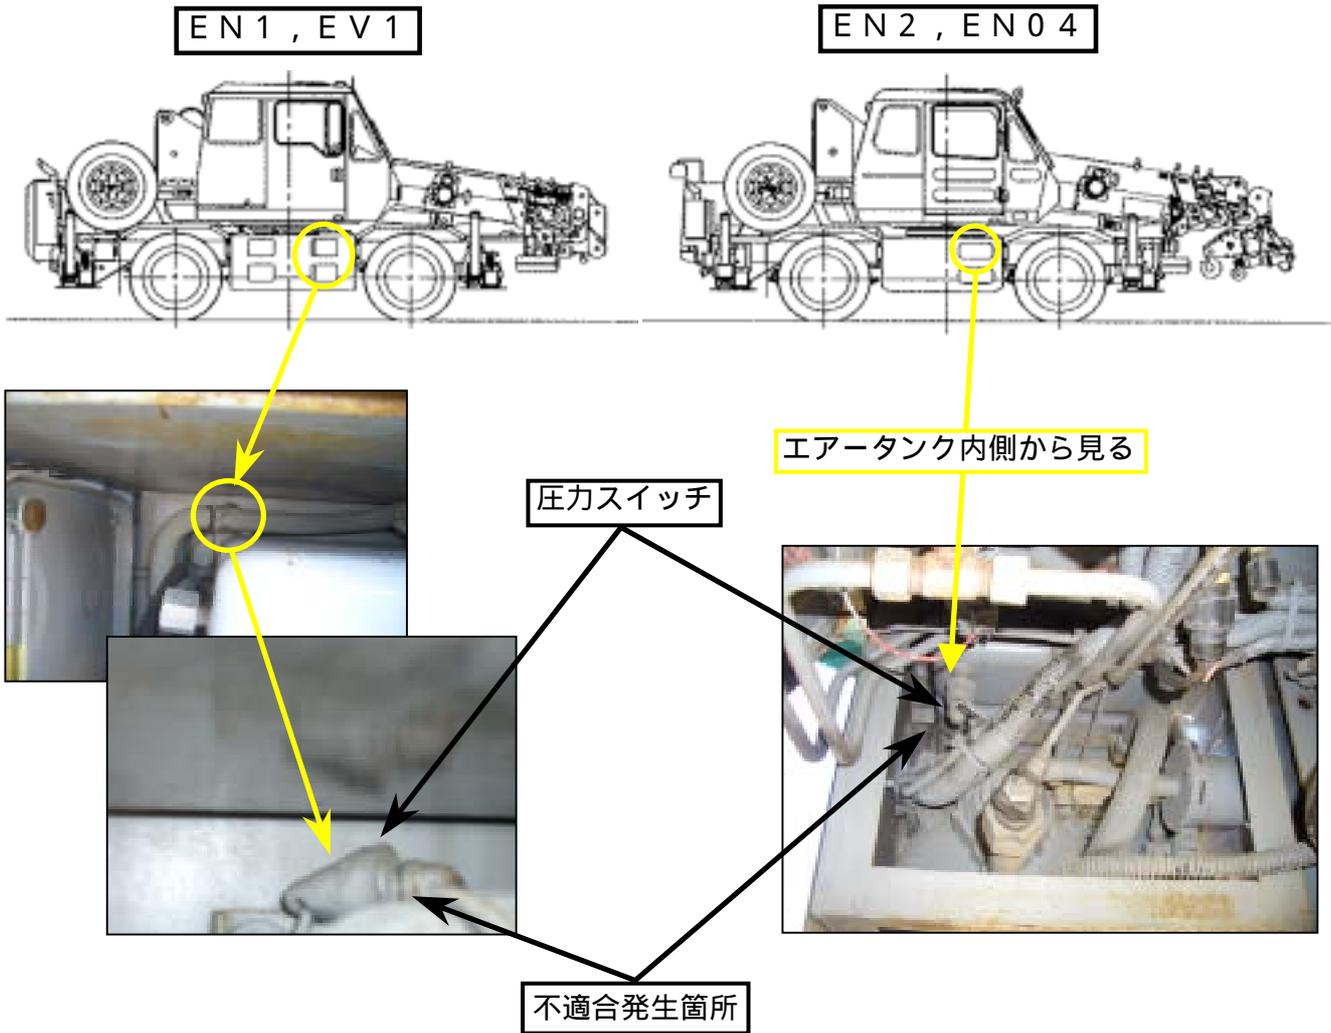
空気・油圧複合式主制動装置において、真空圧力低下を知らせる圧力警報装置の圧力スイッチの補修部品に誤った部品が出荷されたため、整備時等に圧力設定値の異なる圧力スイッチが取り付けられたものがある。
そのため、真空圧力が規定値以下に下がっても警報装置が作動しないおそれがある。

注： は交換部品を示す

全車両圧力スイッチを点検し、誤品が取り付けられている場合は正規品に交換する。
