## 改善箇所説明図

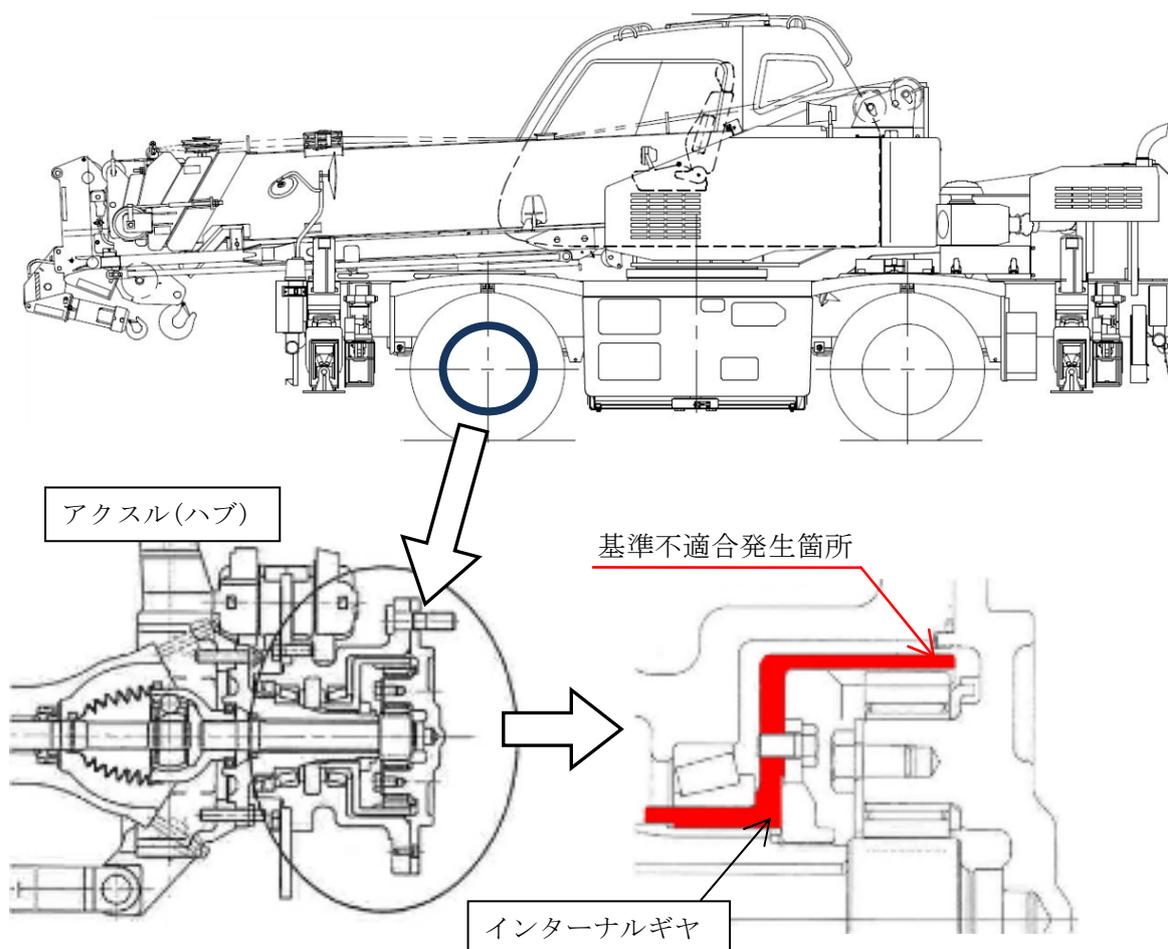
ホイール・クレーンのアクスル(ハブ)において、インターナルギヤの強度が不足しているため、ギヤに亀裂が生じることがある。そのため、そのままの状態で使用を続けると、ギヤが損傷し、走行ができなくなるおそれがある。

全車両、アクスル(ハブ)のインターナルギヤを対策品に交換する。なお、対策品が準備できるまでは、耐久性を向上させた暫定品に交換し、準備が出来次第、対策品に交換する。

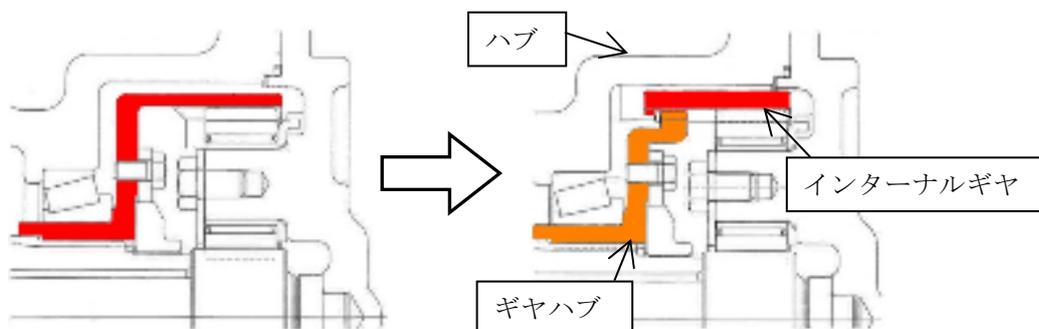
識別：ハブ上面に白ペイントを塗布し識別する。

注  は、交換部品を示す。
