改善箇所説明図

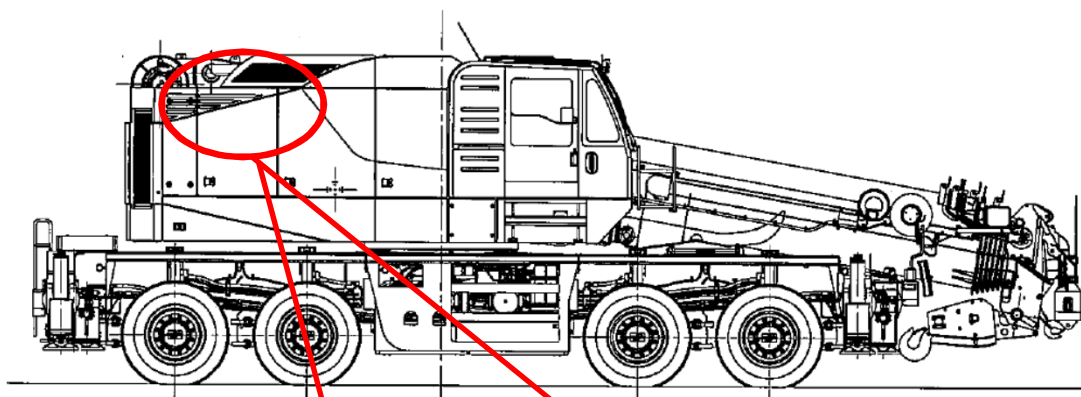
不具合発生箇所

ターボ付エンジンにおいて、エンジンカバーの形状が不適切なため、当該カバーの隙間より雨水等がターボにかかり、ターボ内部に錆が発生し、ターボ内部の可動部分の動きが渋くなることがあり、コントローラが異常と判断して燃料噴射量が低減される場合がある。なお、燃料噴射量が低減されても車速は低下するが走行することはでき

追加カバーの設置

対策カバーに交換

- ①全車両、ターボの作動確認を行い、渋みのあるものは部品を交換する。
- ②全車両、カバーとコントローラを対策品に交換する。
