## ②改善箇所説明図 (ステアリング切替不良)

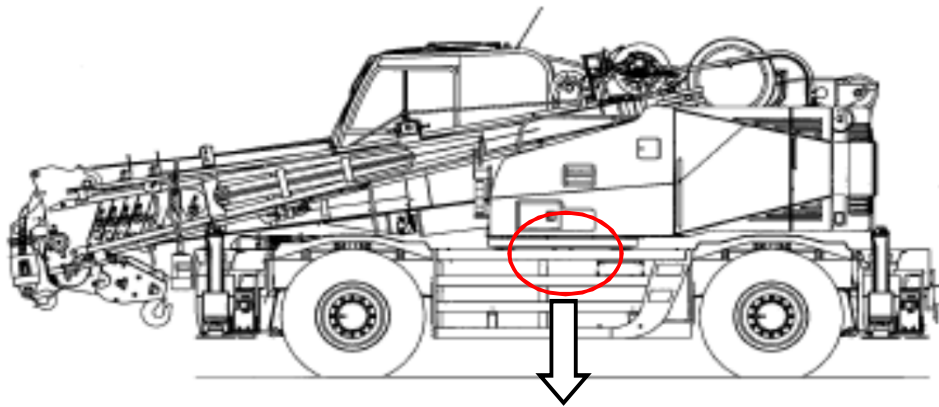
ステアリング切替バルブ

不具合発生箇所

特殊操舵モードを備える車両において、かじ取り方式を切り換えるステアリング切替バルブの油圧配管内の微小異物がバルブ内部に入り、バルブ内部のスプールの動きがしぶくなることがある。そのままの状態で使用を続けると、切替バルブが作動しなくなり、かじ取り方式を特殊操舵モードで使用した後にノーマル操舵モードに戻そうとしても戻らず、タイヤが切れなくなるある。

高精細フィルタの追加

全車両、ステアリング切替バルブへの微小異物の侵入を防止するための高精細フィルタを追加する対策を行う。
