改善箇所説明図

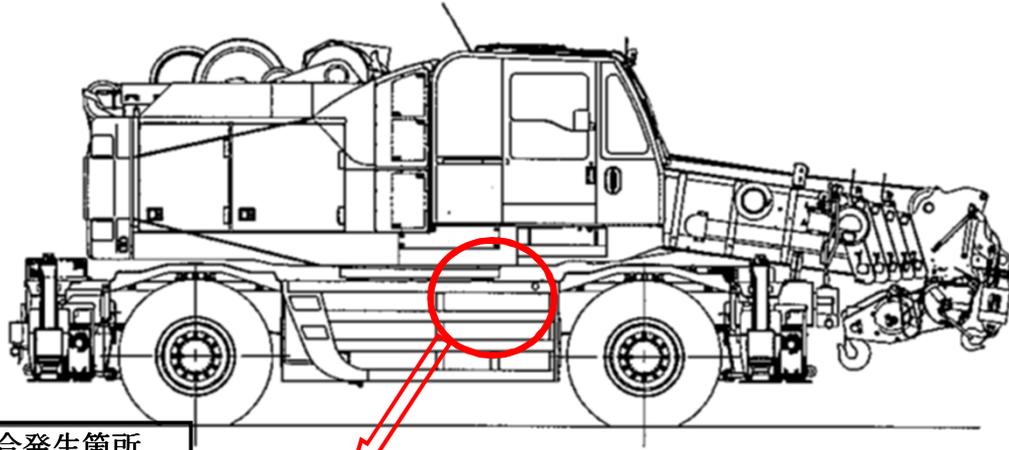
不具合発生箇所

電磁弁

油圧モータ

動力伝達装置の油圧モータに取付けている電磁弁において、雨水等に対する処置が不適切なため、電磁弁の内部に水が浸入すると腐食が発生し、コイルが断線することにより電磁弁が作動しなくなり、低速時の加速が悪くなる。なお、低速時の加速以外は問題なく、一般道の走行には影響しない。

全車両、電磁弁に水浸入防止カバーを追加する。また、電磁弁を点検し腐食が発生しているものは新品に交換する。
