改善箇所説明図(2)
(油圧配管ホース固定部損傷)

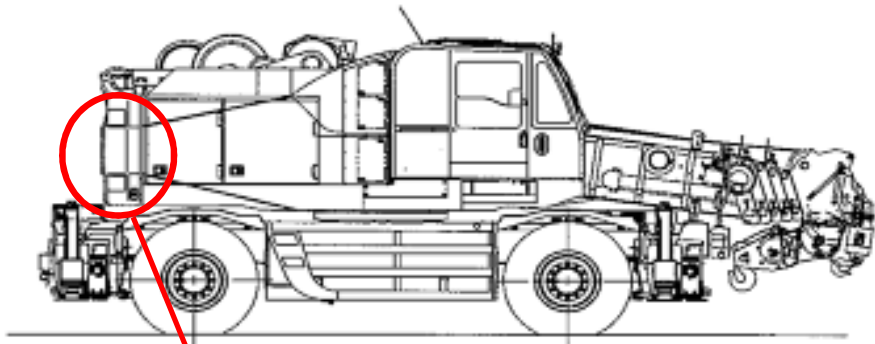
不具合発生箇所

油圧ポンプ

機械後方から見る

油圧配管ホースを固定しているクランプの形状が不適切なため、油圧脈動の振動を受け、クランプと油圧配管ホースが擦れて損傷することがある。そのため、そのまま使用を続けると、油圧配管ホースに穴があき作動油が流出するおそれがある。

全車両、クランプを対策品に交換する。
また、油圧配管ホースに損傷があれば新品に交換する。
