事故事例

経年使用のクレーンによる作業中のつり荷ずり落ち事故

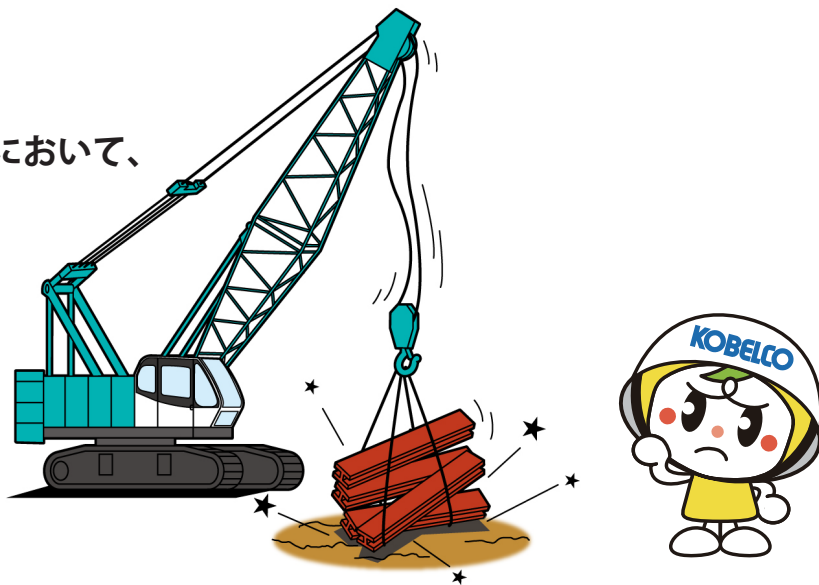
20年以上経過したクローラクレーンにおいて、主巻ウインチのクラッチが滑り、つり荷がずり落ちた。

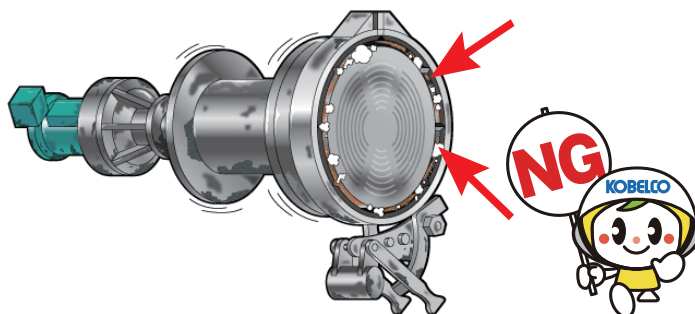
原因

- ・ドラムとクラッチバンドライニングとの間に錆、埃、摩耗粉等の蓄積
- ・クラッチバンドの当たり面不足

クラッチドラム周辺の点検を確実に行う

- ・日常点検
作業開始前にクラッチドラム面に錆、埃、摩耗粉、油が付着していないことの点検を行なう。
- ・法定検査
定期自主検査（年次）、性能検査の実施については、弊社指定サービス工場へご相談・ご用命ください。
